Conservatoire Botanique National
Sud-Atlantique

PLAN DE CONSERVATION DES BERGES A ANGELIQUE DES ESTUAIRES

**La cartographie, outil au service de l'évaluation de l'état
de conservation des berges et de la fonctionnalité
du corridor écologique : proposition d'une méthodologie et
expérimentation sur la partie aval de la Garonne**

2012

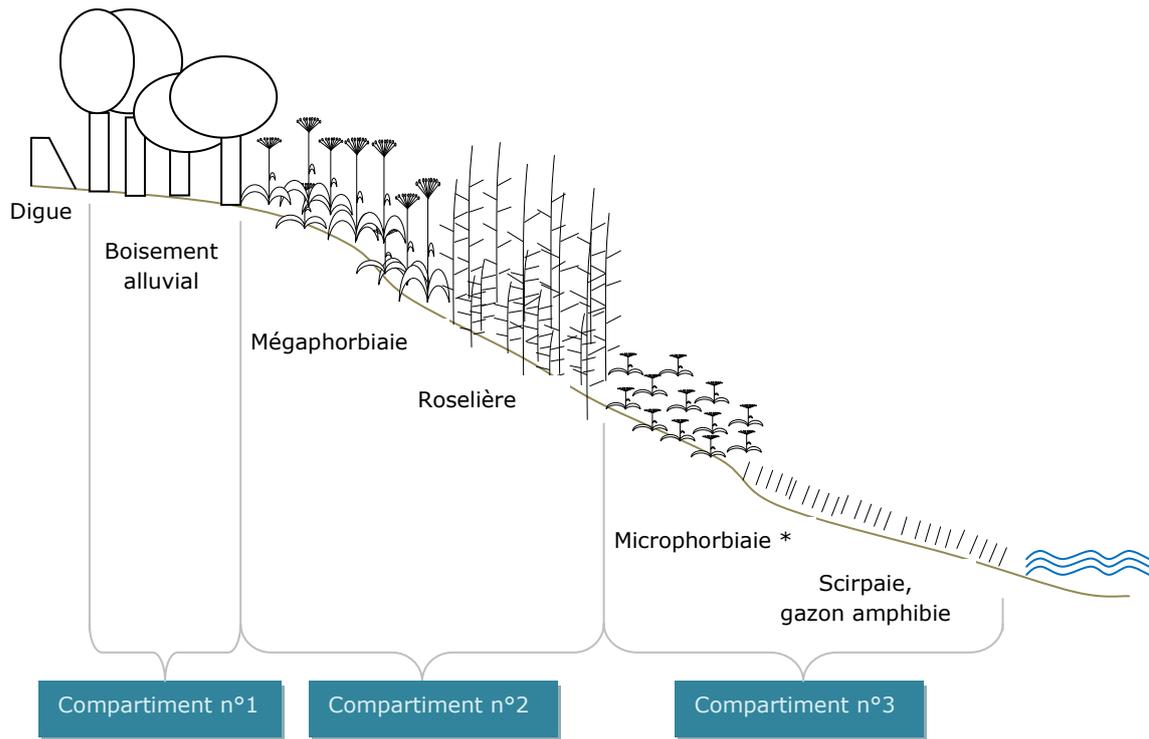
4.2.1. Compartiments écologiques caractéristiques d'une berge

* Microphorbiaie : formation végétale composée essentiellement de petits hémicryptophytes non graminoides, à feuilles plus ou moins rondes.

- les niveaux 1 et 2 correspondent aux berges qui sont dans le meilleur état. Elles présentent une zonation « nette » de leurs habitats (cf. schéma ci-dessus avec présence des 3 compartiments). La distinction entre les tronçons du niveau 1 et du niveau 2 se fera sur l'état physique des berges (importante naturalité pour le niveau 1 et dégradations ponctuelles pour le niveau 2).

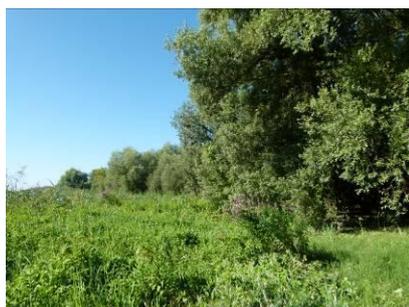
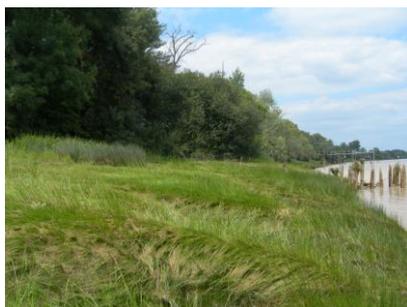
à gauche : commune de Bordeaux, tronçon n°31
à droite : commune de Blanquefort, tronçon n°9

Berges en **bon état** de conservation

Ces berges naturelles en très bon état de conservation doivent être maintenues durablement en l'état. Il est donc préconisé de ne pas intervenir sur ces espaces en termes de gestion et d'éviter tout type d'aménagement. Dans l'idéal, il serait intéressant de mettre en place une « protection » du type arrêté préfectoral de protection de biotope (APPB) afin d'assurer la sécurisation foncière et d'usage de ces tronçons.

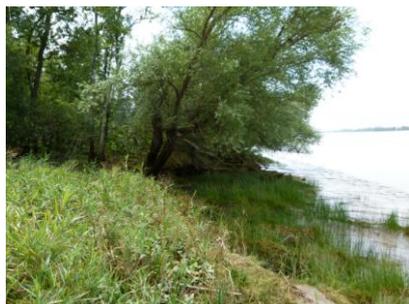
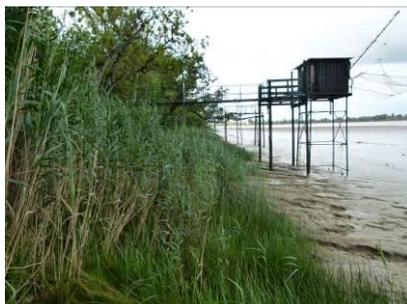
à gauche : commune de Saint-Louis-de-Montferrand, tronçon n°22
à droite : commune de Saint-Louis-de-Montferrand, tronçon n°35

Berges en **état** de conservation **correct**

Les recommandations sont identiques à celles des tronçons de niveau 1 avec un effort pour éviter, limiter ou atténuer les dégradations d'origine anthropique (dépôt matériaux exogènes de type gravats, déchets verts, etc.) et lutter contre les espèces exotiques envahissantes encore peu présentes.

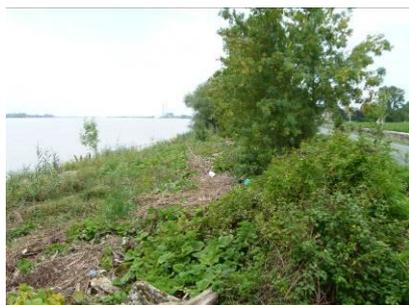
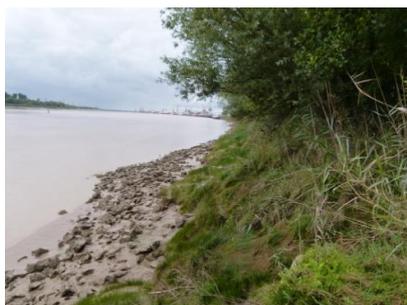
à gauche : commune d'Ambès, tronçon n°23
à droite : commune de Lormont, tronçon n°36

Berges en **état** de conservation **passable**

Préconiser une technique de restauration dite mixte qui associe une protection minérale en pied de berge (enrochement) avec des techniques de génie végétal. La berge doit être réprofilée en pente douce afin permettre une restructuration rapide de la végétation en suivant la zonation naturelle organisée en ceinture le long du gradient topographique. Des conseils techniques plus précis sont également présentés dans la plaquette intitulée « Mémento des bonnes pratiques à l'usage des gestionnaires et aménageurs des berges ».

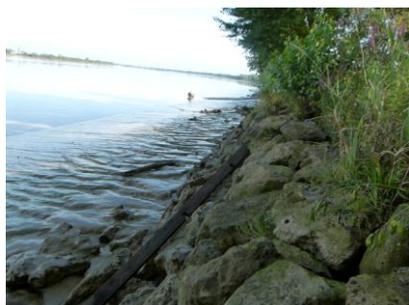
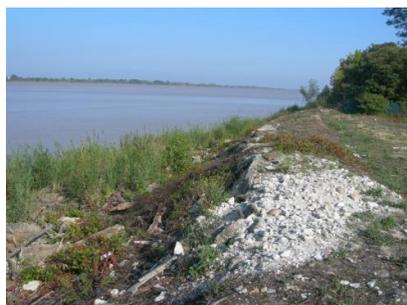
à gauche : commune Saint-Louis-de-Montferrand, tronçon n°33
à droite : commune d'Ambès, tronçon n°1

Berges en **mauvais état** de conservation

Prise en compte de la gestion des espèces exotiques envahissantes (cf. tronçons de niveau 2). Peut être préconisée une intervention lourde qui consiste à retirer les matériaux déposés et à restaurer la berge pour permettre le retour des espèces caractéristiques inféodées aux berges (cf. tronçons de niveau 3).

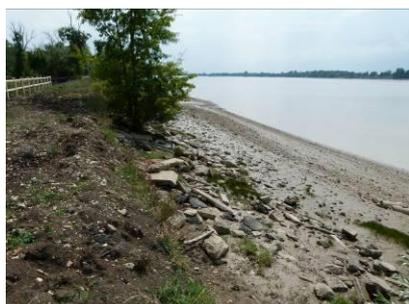
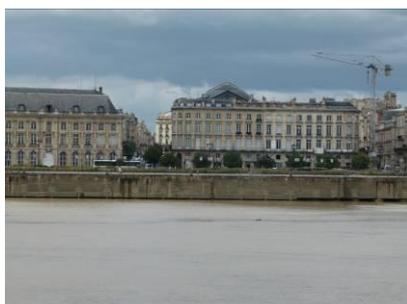
à gauche : commune de Saint-Louis-de-Montferrand, tronçon n°25
à droite : commune de Bordeaux, tronçon n°16

Berges en **très mauvais état** de conservation

La seule possibilité d'amélioration est d'aménager ou de détruire les infrastructures existantes de façon à permettre le dépôt de substrat vaseux nécessaire à l'installation durable de la végétation. Des conseils techniques sont présentés dans la plaquette intitulée « Mémento des bonnes pratiques à l'usage des gestionnaires et aménageurs des berges ».

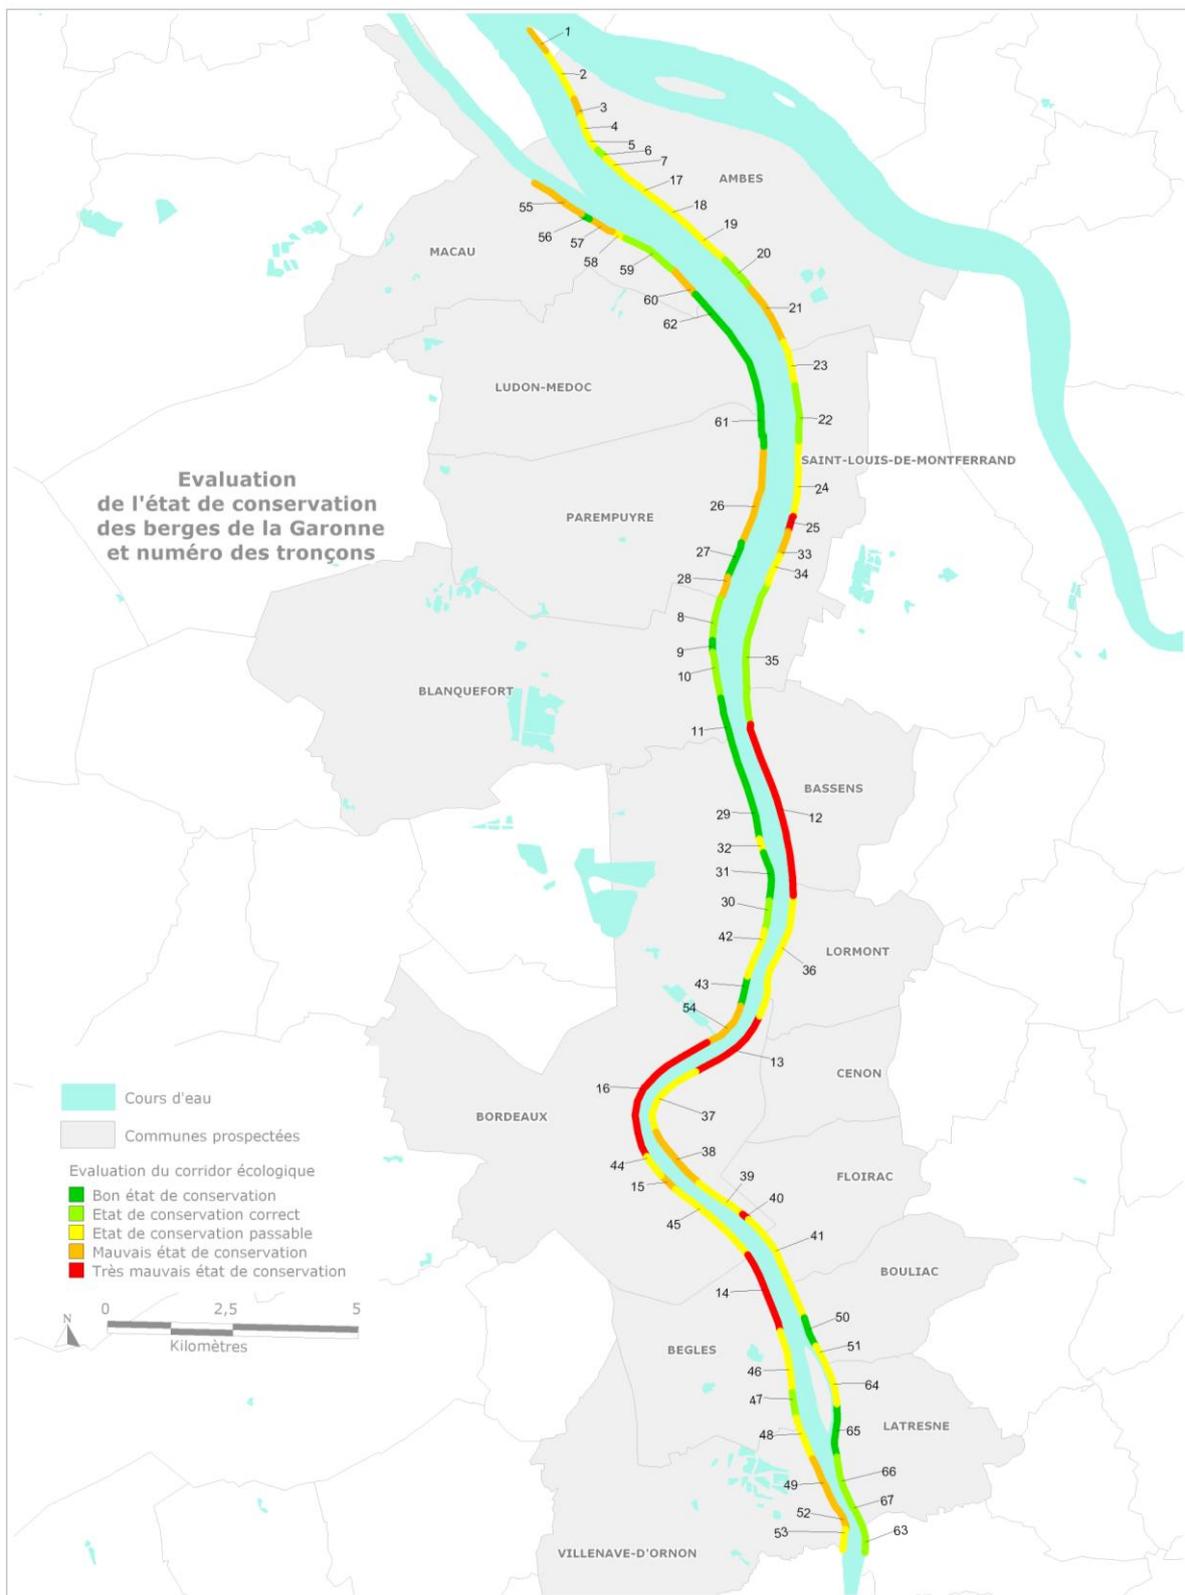
Carte de synthèse à l'échelle 1/140 000^{ème}

5.1. Evaluation de l'état de conservation des berges

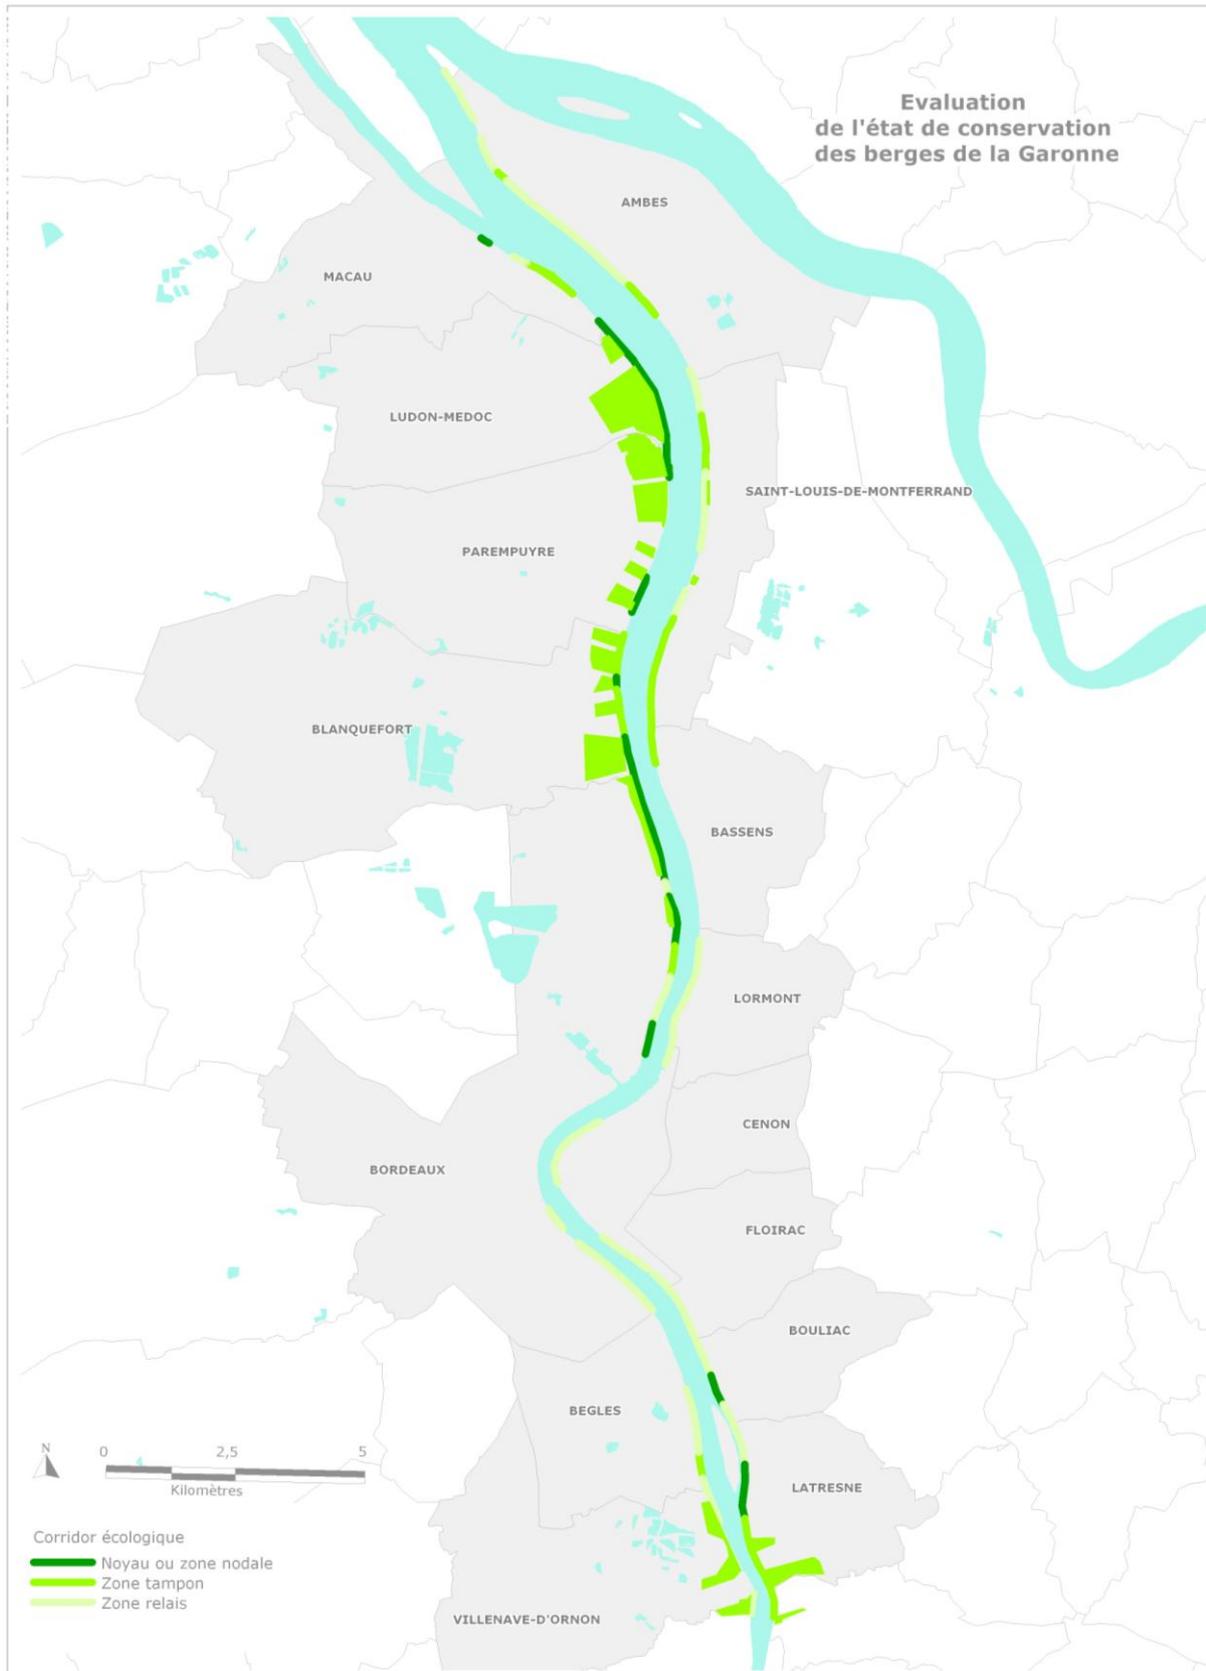
Carte de synthèse à l'échelle 1/140 000^{ème}

5.2. Traduction des résultats selon la typologie « théorique » d'un corridor écologique

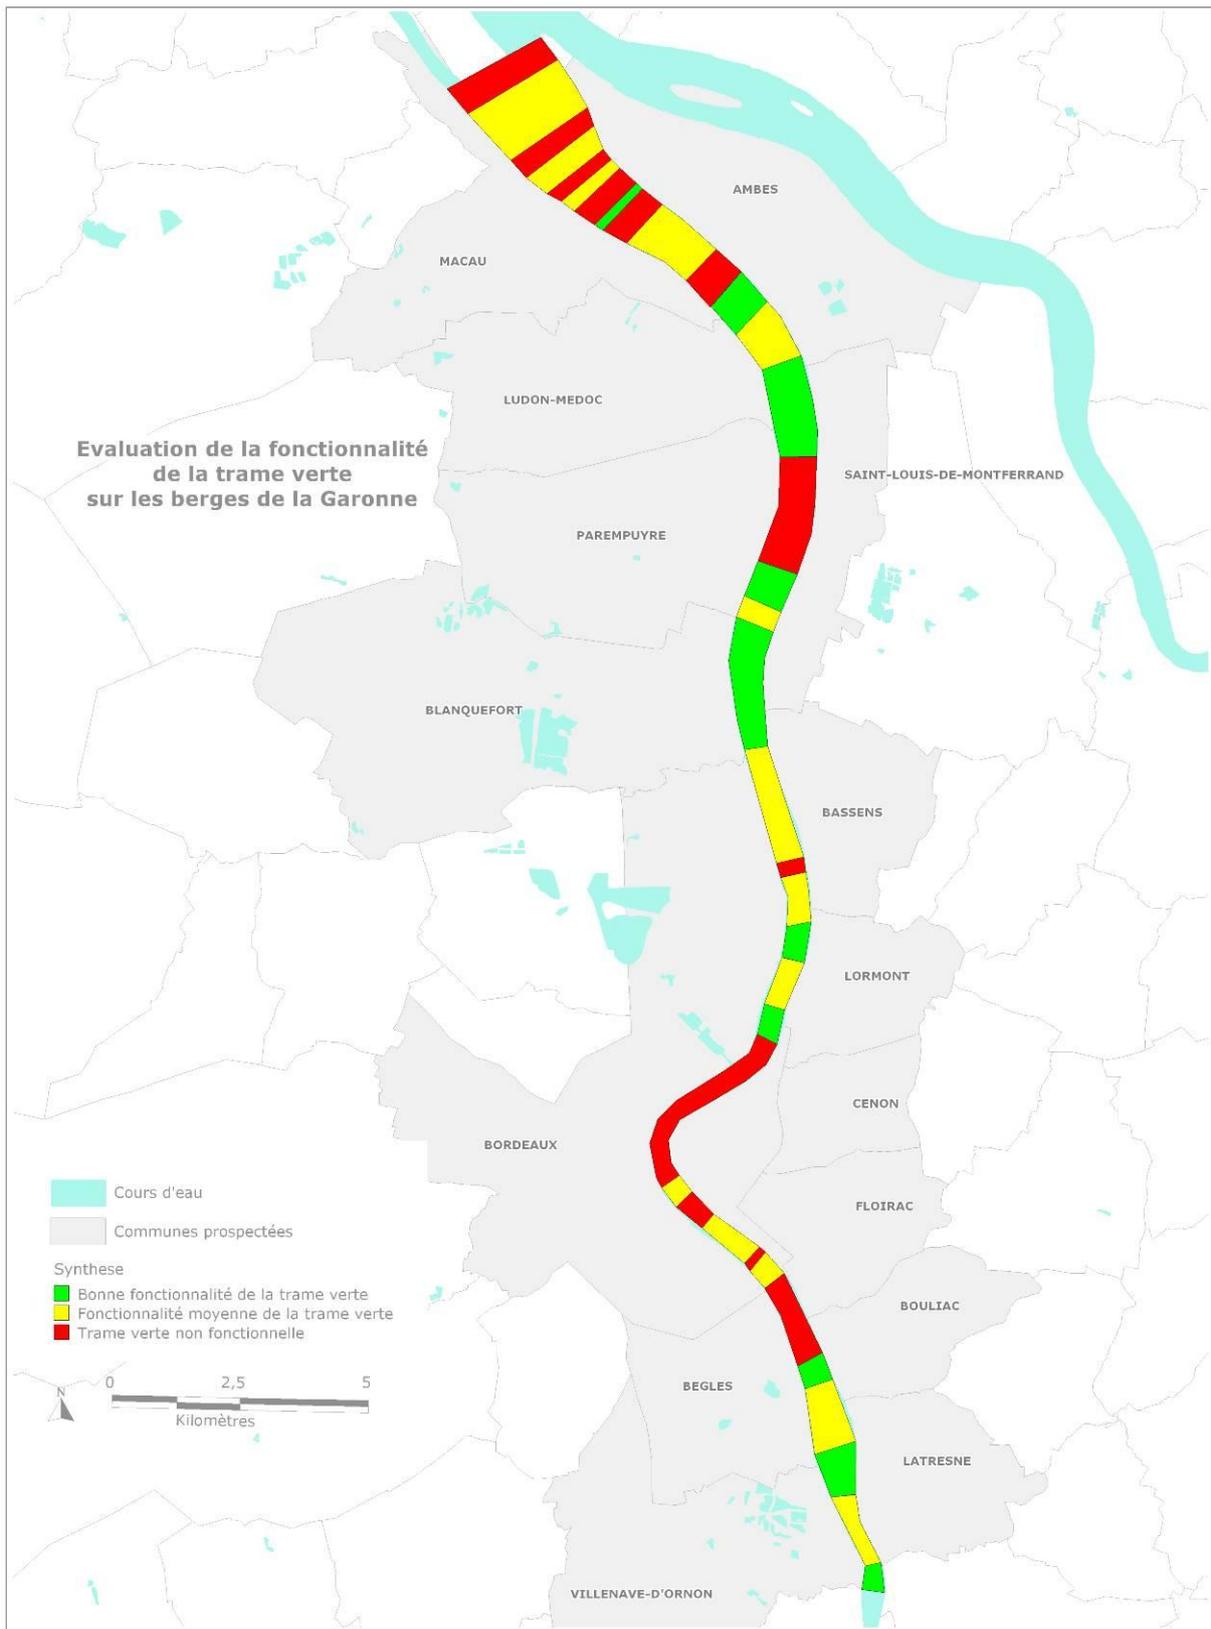
Carte de synthèse à l'échelle 1/140 000^{ème}

5.3. Evaluation de la fonctionnalité de la trame verte

Les ruptures de la trame verte sont présentes en rive gauche de manière assez importante sur les communes de Bordeaux et Bègles. Les deux communes étant voisines, il est probable que cette rupture constitue un frein au déplacement des espèces inféodées aux berges. Les ruptures de la trame verte sont présentes en rive droite sur les communes de Bassens et Bordeaux.

La trame verte semble donc fonctionnelle dans la partie nord sur les communes de Macau, Ambès, Ludon-Médoc, Saint-Louis-de-Montferrand, Parempuyre et Blanquefort et dans la partie sud sur les communes de Floirac, Bouliac, Latresne et Villenave-d'Ornon. Entre ces deux secteurs, les berges situées sur les communes de Bassens, Lormont, Bordeaux et Bègles constituent une rupture de la trame verte.

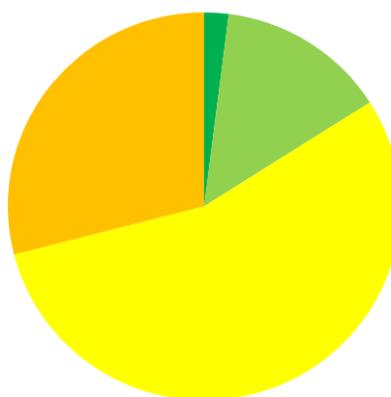
Les facteurs de dégradations sont l'érosion, qui est particulièrement forte à l'embouchure de la Garonne, et le positionnement des digues, en rive droite comme en rive gauche, qui limite le développement des habitats naturels des berges.

« zone 1 »	Longueur (en ml)	% de la « zone »
Niveau 1	190	2%
Niveau 2	1320	14%
Niveau 3	5260	55%
Niveau 4	2840	29%
Niveau 5	0	0%
Total	9610	100%

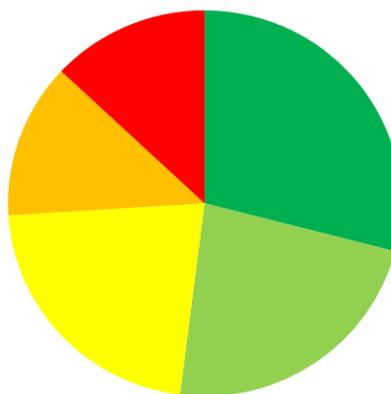
Ce secteur possède des zones très hétérogènes. Les berges en rive droite sont globalement en moins bon état que celles en rive gauche. Les communes de Ludon-Médoc, Parempuyre et Blanquefort présentent des berges à fort degré de naturalité alors que les berges de Bassens sont presque totalement artificialisées par une importante zone portuaire qui s'étend sur plus de 3,5 km.

« zone 2 »	Longueur (en ml)	% de la « zone »
Niveau 1	8970	29%
Niveau 2	7190	23%
Niveau 3	6840	22%
Niveau 4	4190	13%
Niveau 5	3890	13%
Total	31080	100%

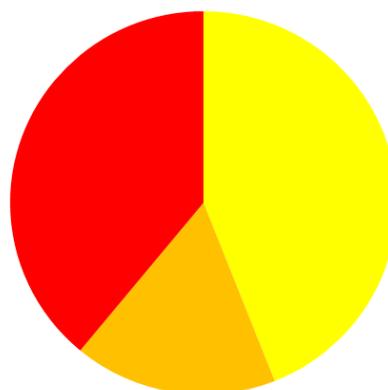
Ce secteur est très homogène. Les berges en rive droite comme en rive gauche souffrent d'un très fort impact de l'urbanisation. Zone portuaire et berges entièrement bétonnées se succèdent et mitent la trame verte.

« zone 3 »	Longueur (en ml)	% de la « zone »
Niveau 1	0	0
Niveau 2	0	0
Niveau 3	7390	44
Niveau 4	2760	17
Niveau 5	6550	39
Total	16700	100

La ripisylve est en très mauvais état car nulle part présente en continu et donc fonctionnelle en tant que trame verte. Cette forte dégradation vient d'une urbanisation très forte de ce secteur qui ne laisse pas assez de recul aux berges pour que les boisements alluviaux se développent.

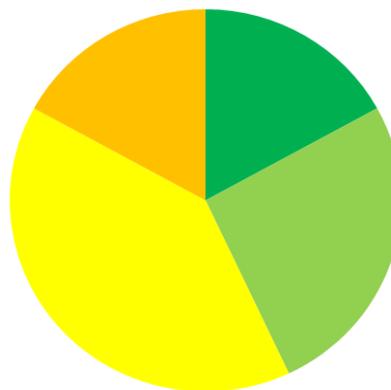
Ce secteur possède des zones assez homogènes : recul assez important des habitations et des routes par rapport au haut des berges.

« zone 4 »	Longueur (en ml)	% de la « zone »
Niveau 1	1670	17
Niveau 2	2530	26
Niveau 3	3800	40
Niveau 4	1600	17
Niveau 5	0	0
Total	9600	100

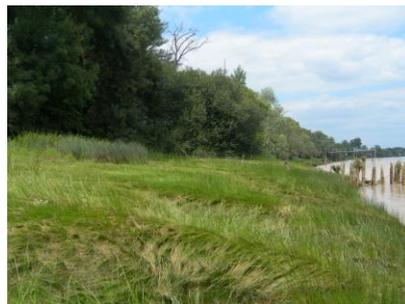
Les tronçons de niveau 1 ont été assimilés aux « zones refuges » ou zones nodales.

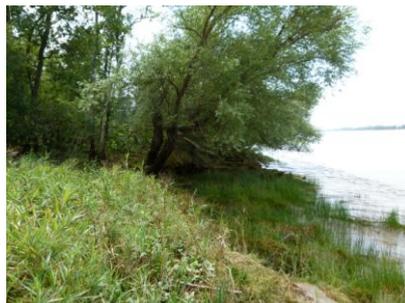
➤ Les tronçons de berges de niveau 2

Les tronçons de niveau 2 ont été assimilés aux zones tampons.

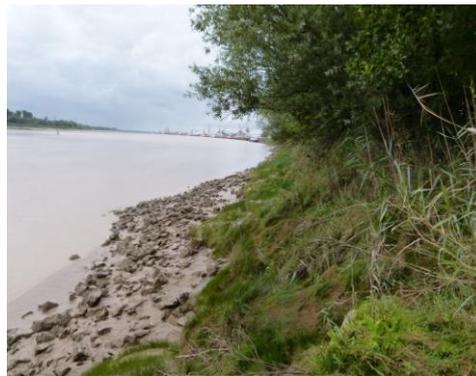
La gestion des espèces exotiques envahissantes doit être effective (cf. tronçons de niveau 2) et les tronçons où les compartiments écologiques des bas-niveaux sont absents doivent être restaurés. Reculer la digue peut permettre l'implantation et le développement de boisements alluviaux sur les tronçons où le compartiment des hauts niveaux est absent.

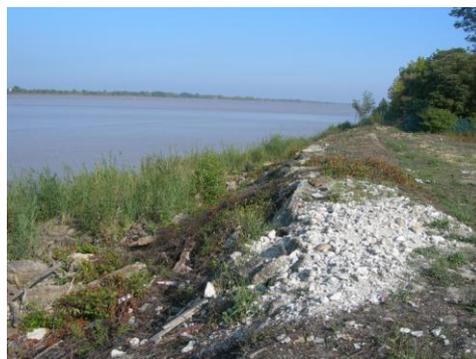
➤ Les tronçons de niveau 4

Les tronçons de niveau 4 ont été assimilés « aux zones critiques ».

Les habitats sont, dans la majorité, absents et les berges sont très perturbées avec la présence d'espèces exotiques envahissantes installées suite à des perturbations anthropiques (remblais, tas de gravats, etc.).
